**EXEMPLE D'UNE RENOVATION DE POUTRE  
ET CONTRÔLE DE L'INTÉRIEUR DE LA HOTTE**

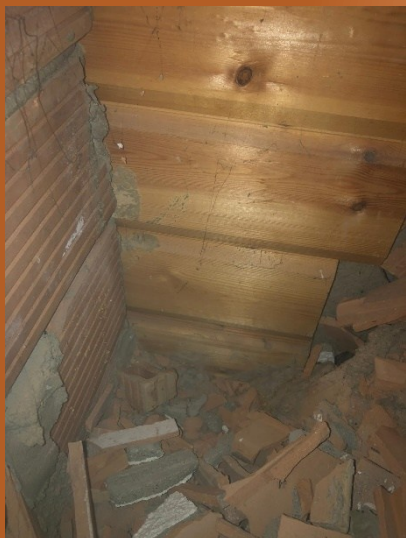
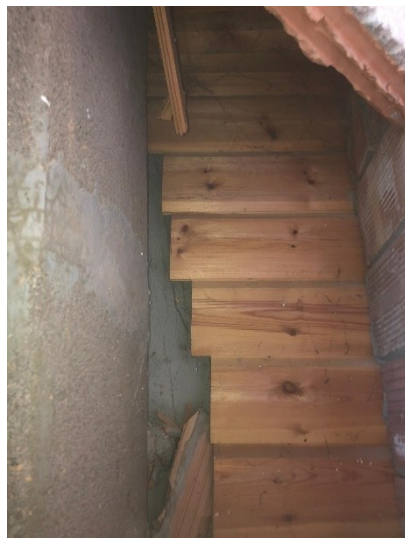
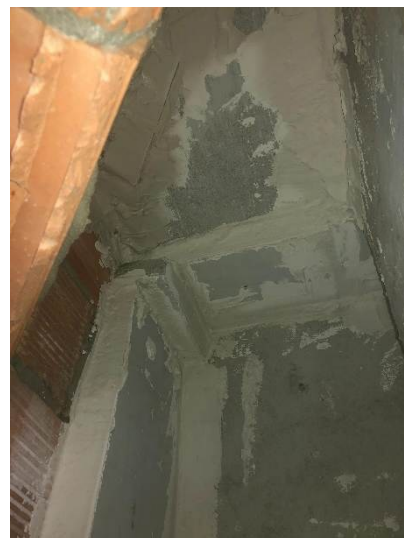
*Défaut trouvé à l'intérieur de la cheminée de salon (hotte)  
durant le contrôle*
